## PREMESSA

## SITUAZIONE AL FEBBRAIO 2014

## **DESCRIZIONE DELL'INTERVENTO**

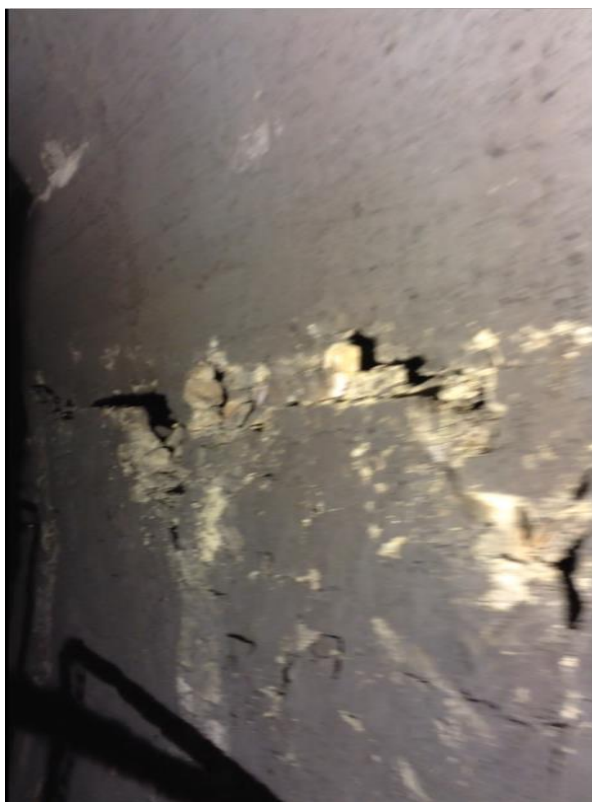
La galleria è stata nel tempo sotto costante monitoraggio da parte del settore manutenzione sin dal 2010 e le foto sotto riportate documentano la situazione della galleria alla data della chiusura all'esercizio. Sulla parte sinistra lato Terni era in atto una espulsione della parte alta del piedritto con strapiombi fino a 10 cm (vedi foto 1 e 2).

Figura 1 piedritto lato sinistro

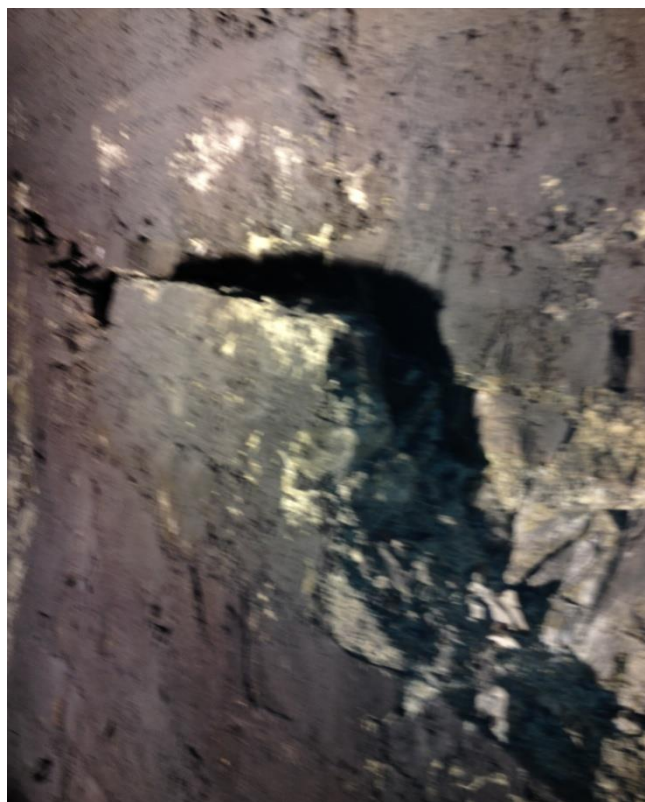
Figura 2 piedritto lato destro

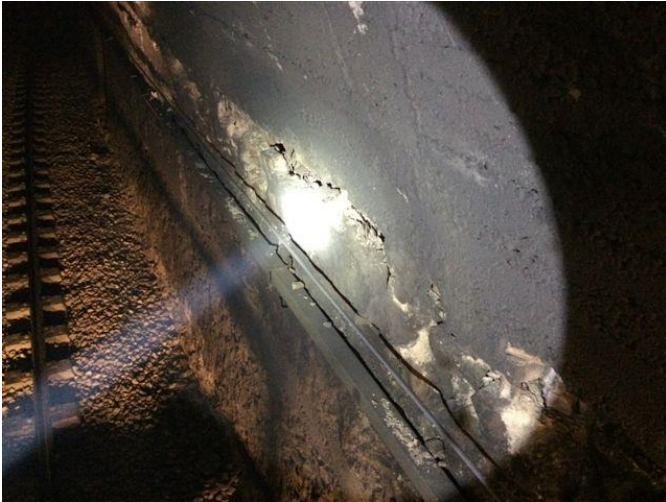
Sulla parte destra lato Terni è presente uno schiacciamento della parte alta del piedritto con espulsione del medesimo (vedi foto 3 e 4).

Figura 3 piedritto lato destro

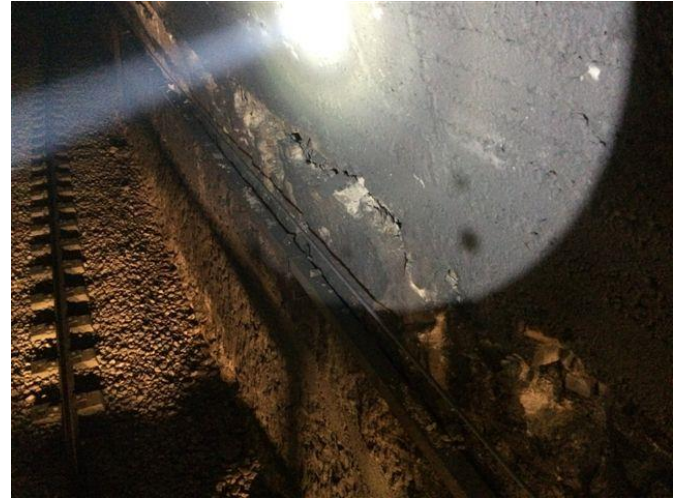
Figura 4 piedritto lato destro

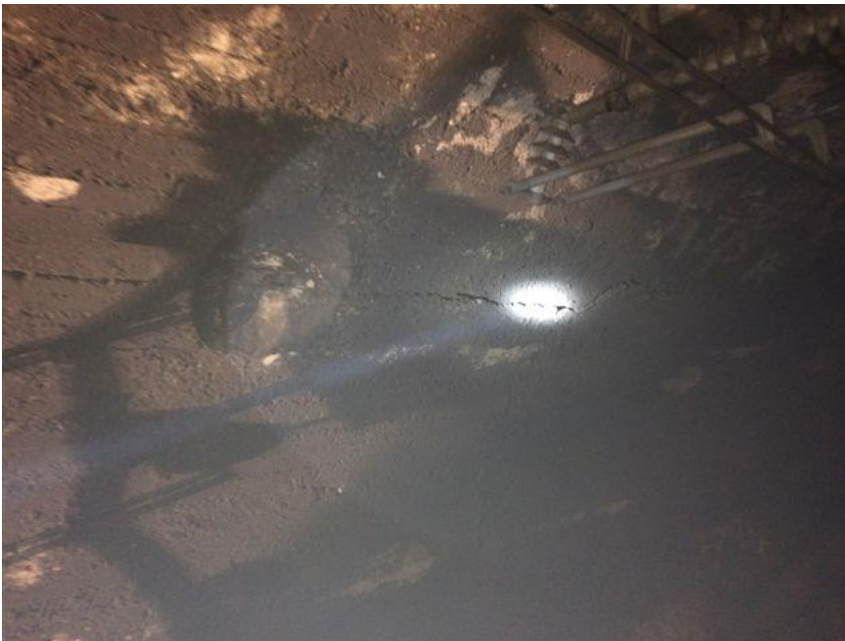
Erano evidenti segnali di compressione delle strutture in generale tra la nicchia 9 e la nicchia 15 dove si riscontrano fratture sulle volte delle nicchie stesse e lungo il tratto di imposta del calottino sul piedritto con segni di fatturazione sub orizzontale profonde (vedi foto 5).

Figura 5 fessurazioni lungo il tratto di imposta del calottino

Consolidamento strutturale della galleria con ricostruzione dei piedritti, consolidamento della calotta e dei piedritti con centinatura a tutta sezione, semicentinatura e centinatura del calottino, ricostruzione di tratti di arco rovescio;

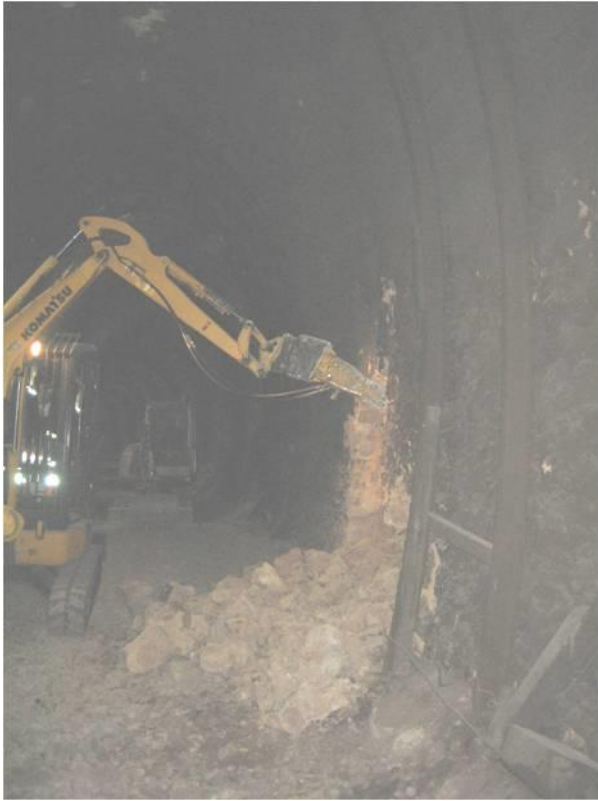
Figura 6 Fasi della lavorazione - demolizione piedritti

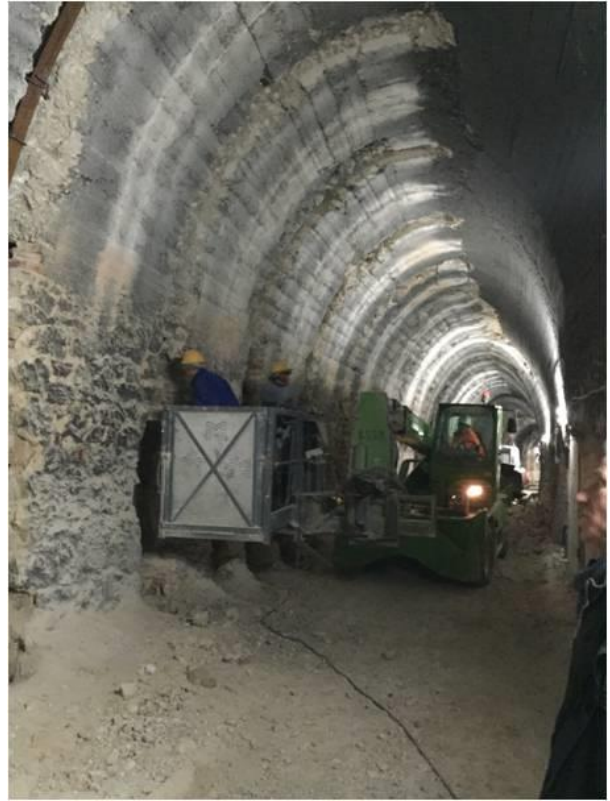
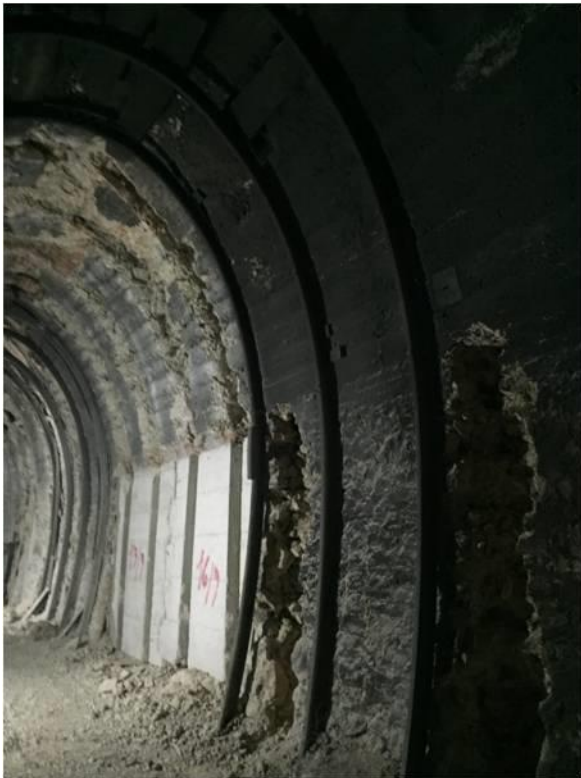
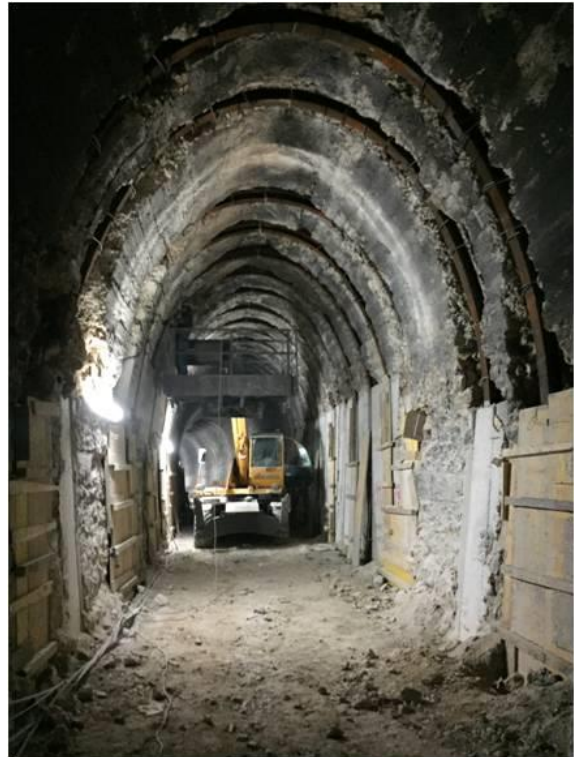
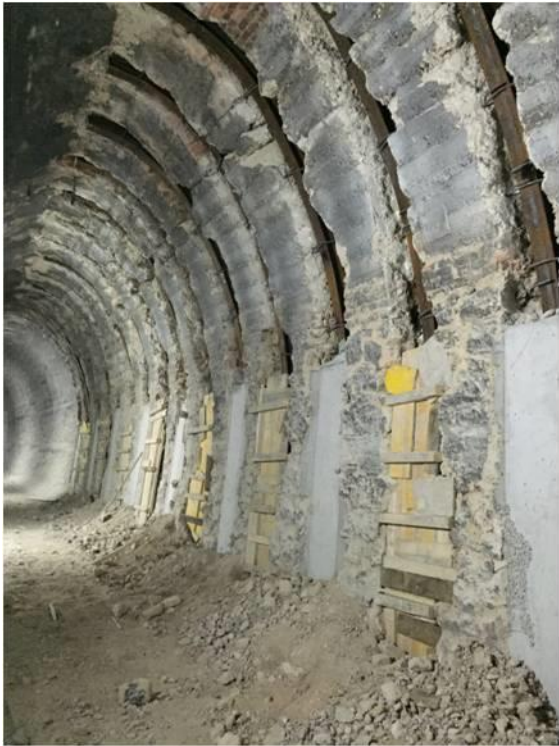
Figura 7 Fasi della lavorazione - inserimento centine

Figura 8 Fasi della lavorazione - inserimento centine

Figura 9 Fasi della lavorazione - inserimento centine

Figura 10 Fasi della lavorazione - inserimento centine

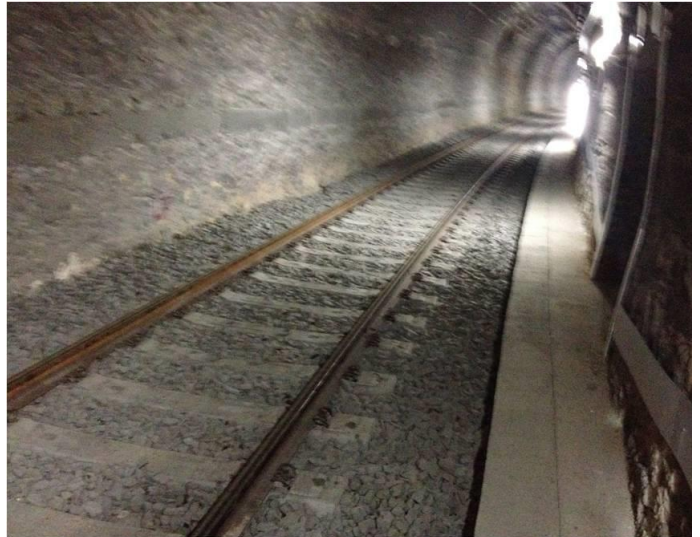
Figura 11 Interno galleria dopo intervento

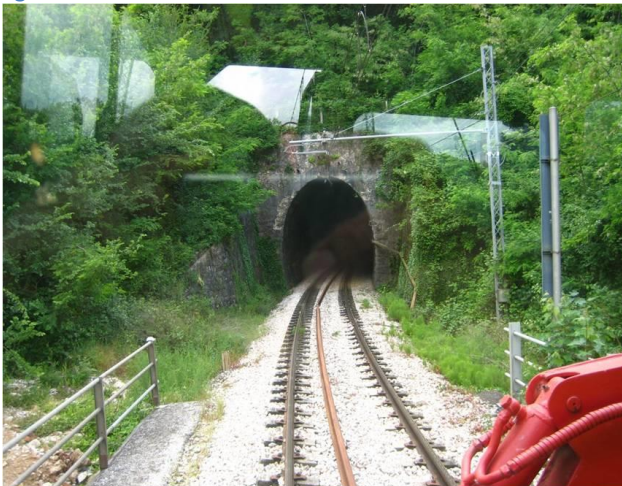
Figura 12 Portale di ingresso lato Perugia - stato prima intervento

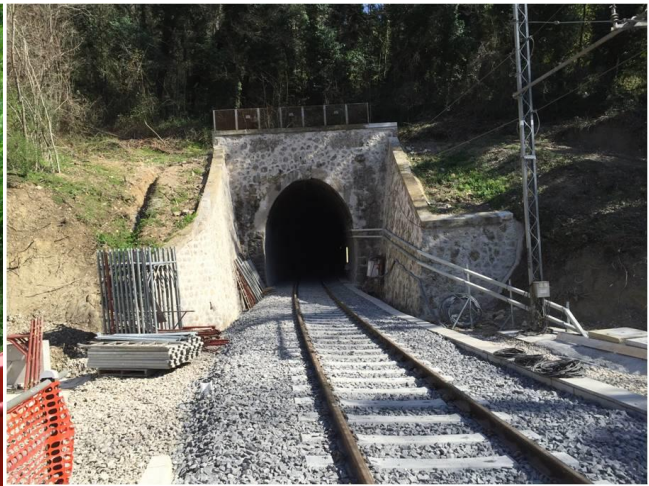
Figura 13 Portale di ingresso lato Perugia - stato dopo intervento

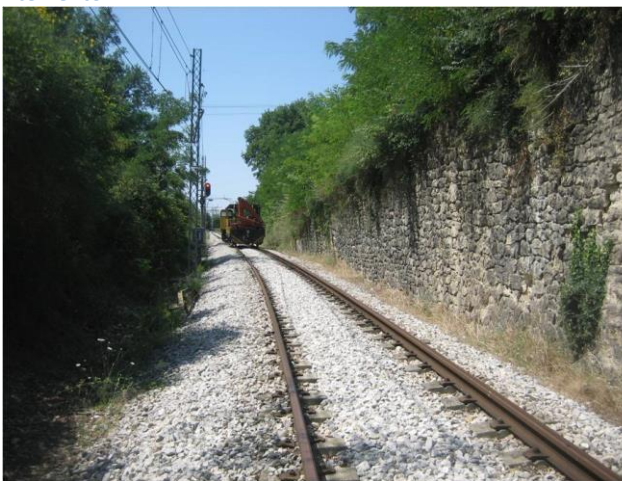
A seguito di ciò, con fondi messi a disposizione dalla Regione Umbria, si è dato via alla progettazione di un intervento di ristrutturazione che ha coinvolto, nell'ottica di ottimizzare i costi di cantierizzazione, anche del muro posto al km 95+350, nelle adiacenze della galleria stessa, che presentava anch'esso segni di dissesto, monitorati nel tempo.

Figura 14 Muro al km 95+350- stato prima intervento

Ricostruzione e consolidamento del muro al km 95+350;

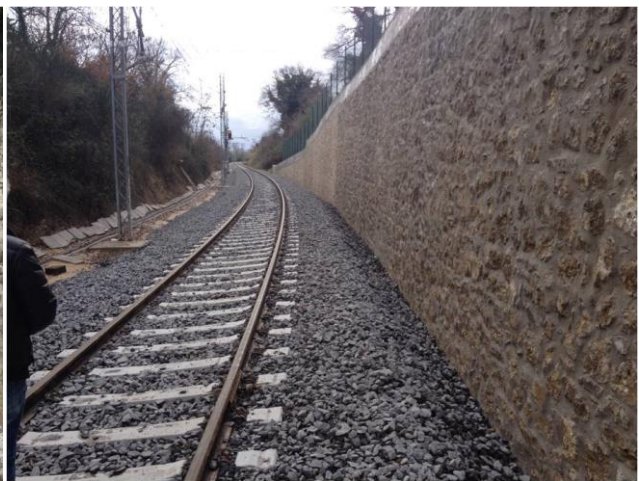
Figura 15 Muro al km 95+350 - stato dopo intervento

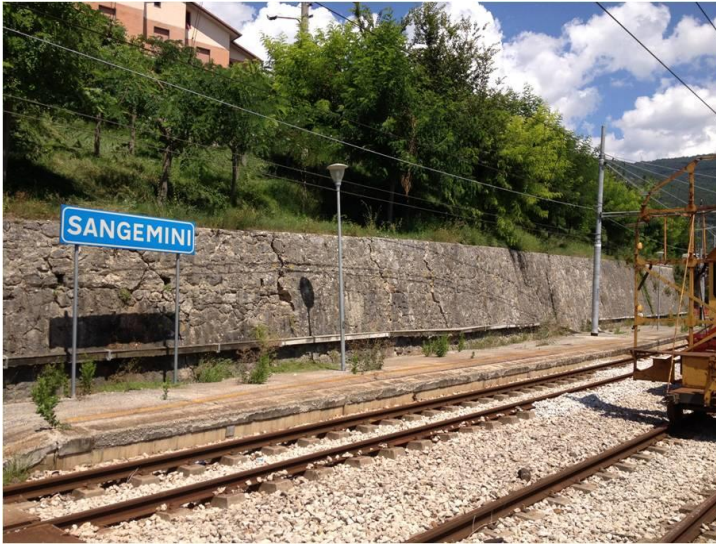
Contestualmente all'inizio dei lavori sulla galleria di Poggio Azzuano l'Azienda ha iniziato quelli di consolidamento del muro di contenimento posto sul secondo binario della stazione di Sangemini, che presentava analoghi problemi strutturali.

Figura 16 Muro di stazione - stato prima lavori

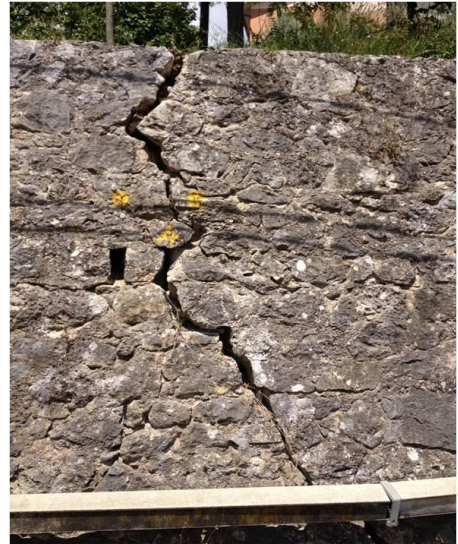
Figura 17 Muro di stazione - dettaglio del dissesto

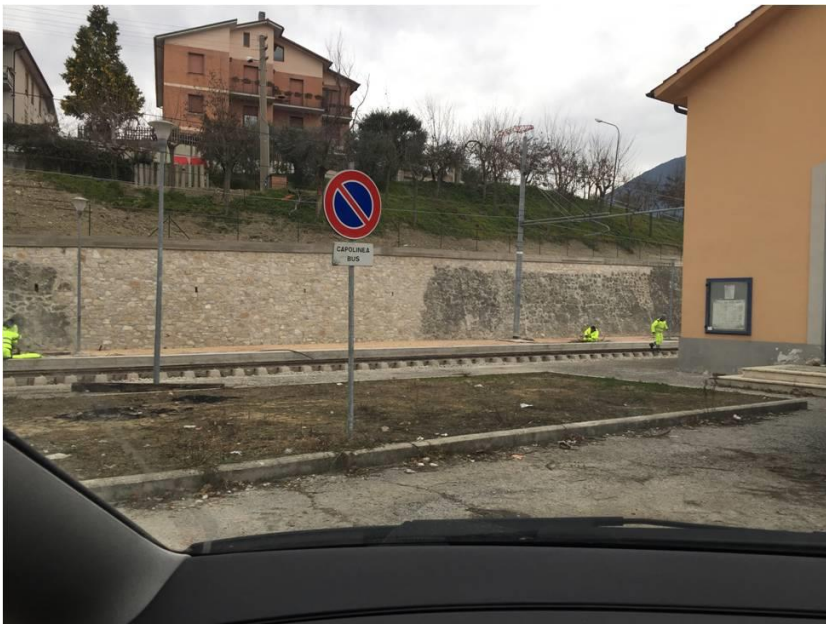
Figura 18 Muro di stazione - dopo i lavori

L'Intervento, finanziato con fondi di esercizio nell'ambito del contratto di programma con la Regione Umbria per la Gestione della Infrastruttura, ha impegnato risorse per un importo di circa 250.000 Euro e si è concluso nel rispetto dei tempi in data 8 febbraio 2016.
